SETTORE TUTELA FAUNA E PESCA

PROGETTO DI TUTELA E RECUPERO DEL TEMOLO NEI CORSI D'ACQUA DELLA PROVINCIA DI CUNEO

- DICEMBRE 2002 -

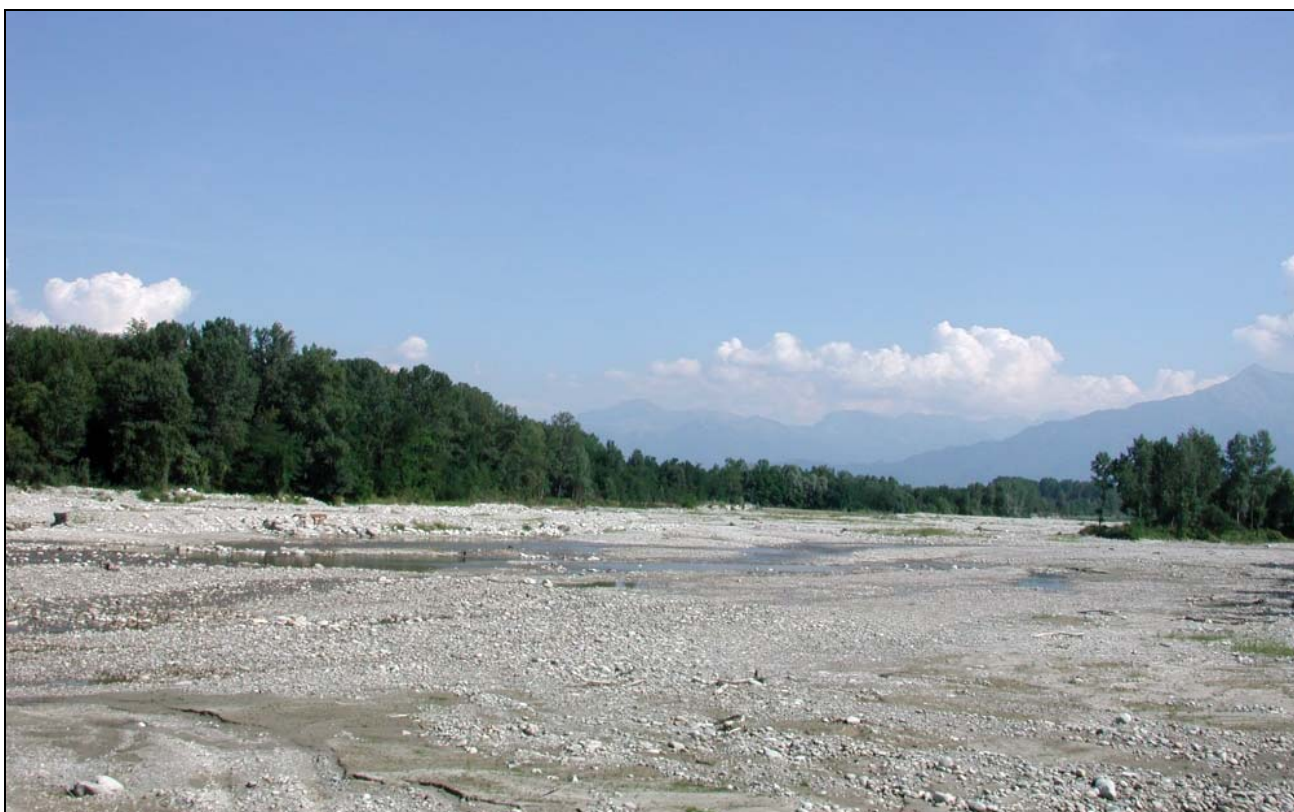
Figura 36: Ciò che resta dell'alveo dello Stura a valle di Cuneo
